Viaduc d'Huccorgne : le défi d'une rénovation lourde et de la gestion d'un trafic autoroutier

Présentation de l'ouvrage d'art et de ses pathologies

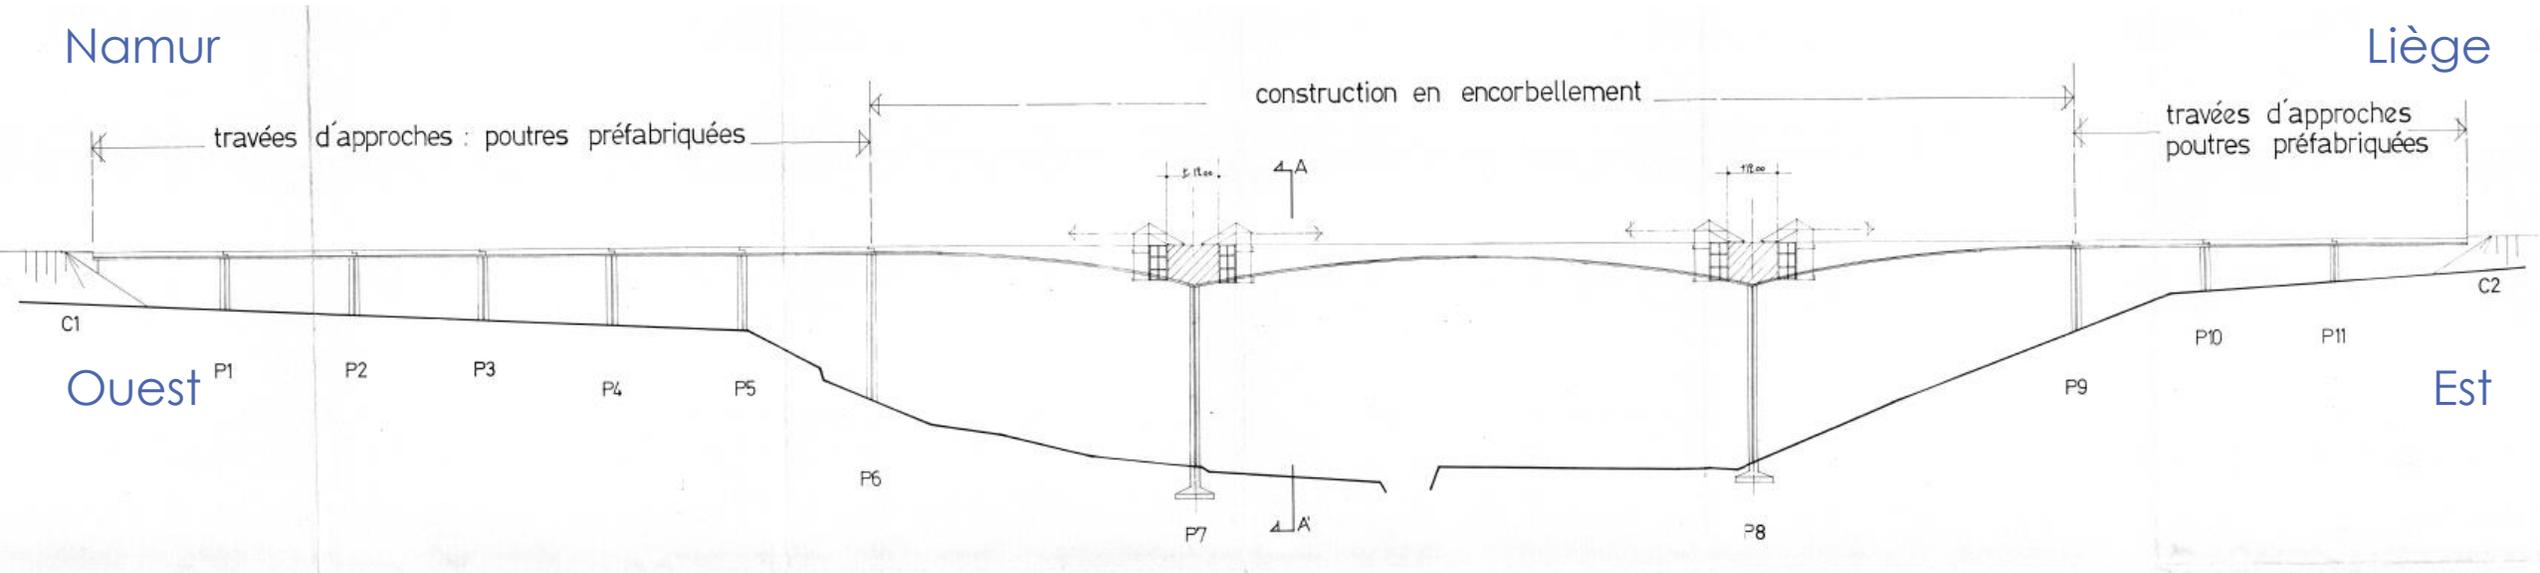
Profil de la vallée – typologies d'ouvrage

Longueur : 550 m
Largeur : 2 x 16 m
Hauteur max : 60 m

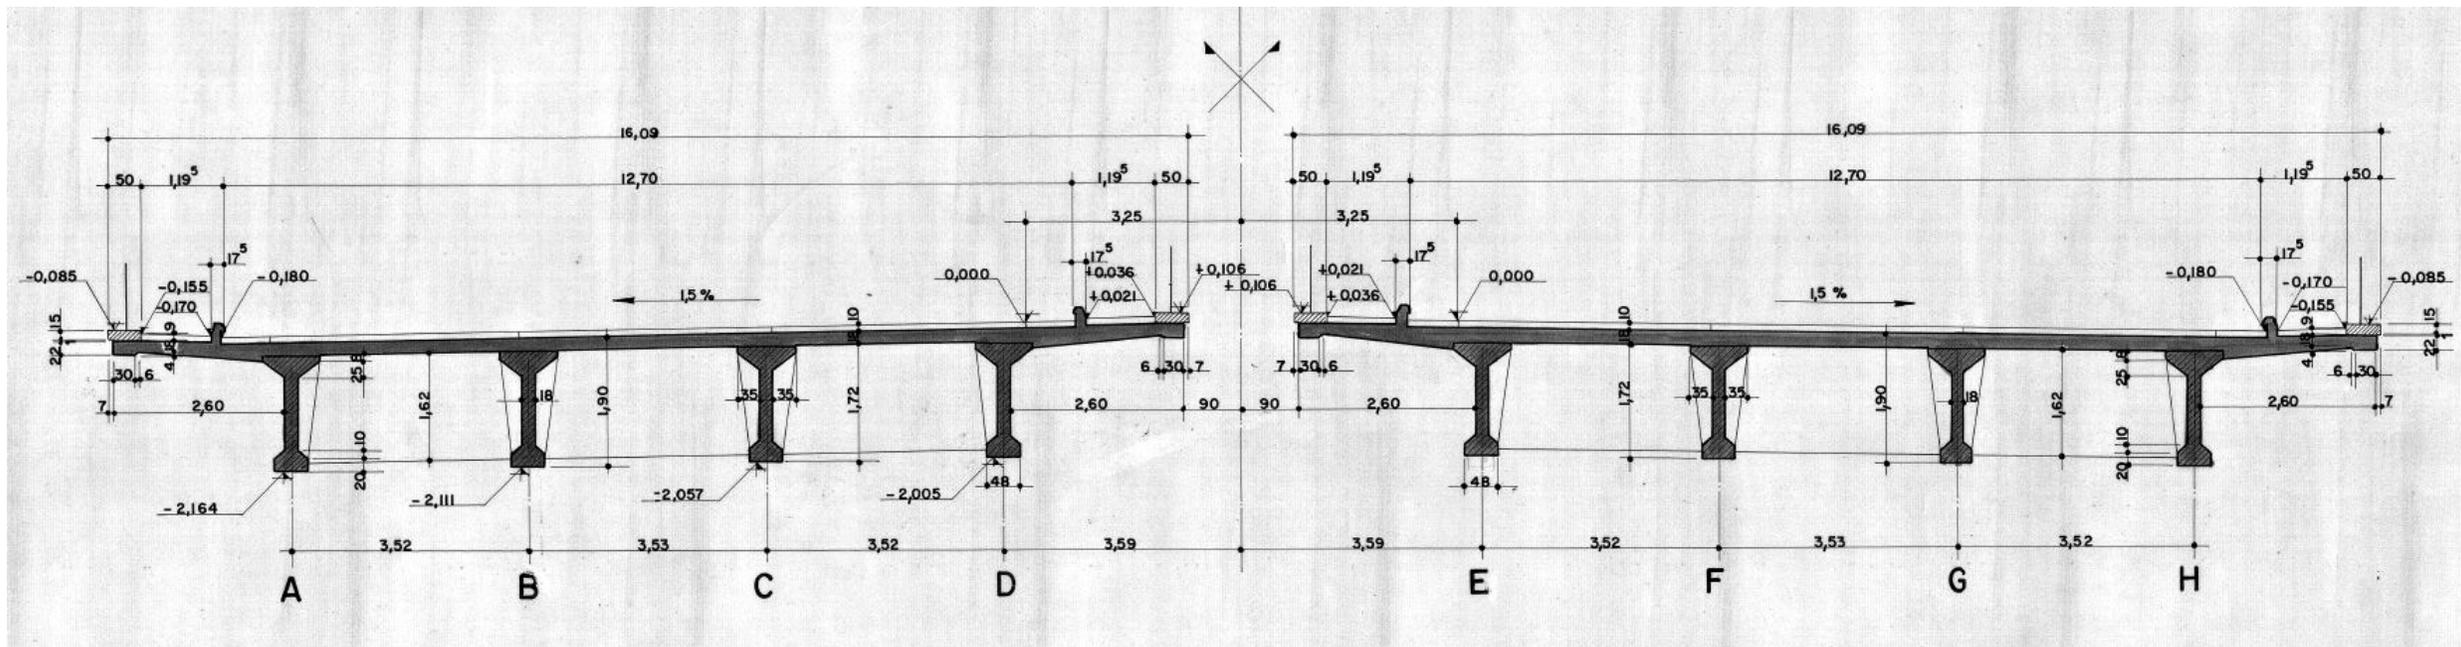
Les travées d'approche Pont à poutres précontraintes

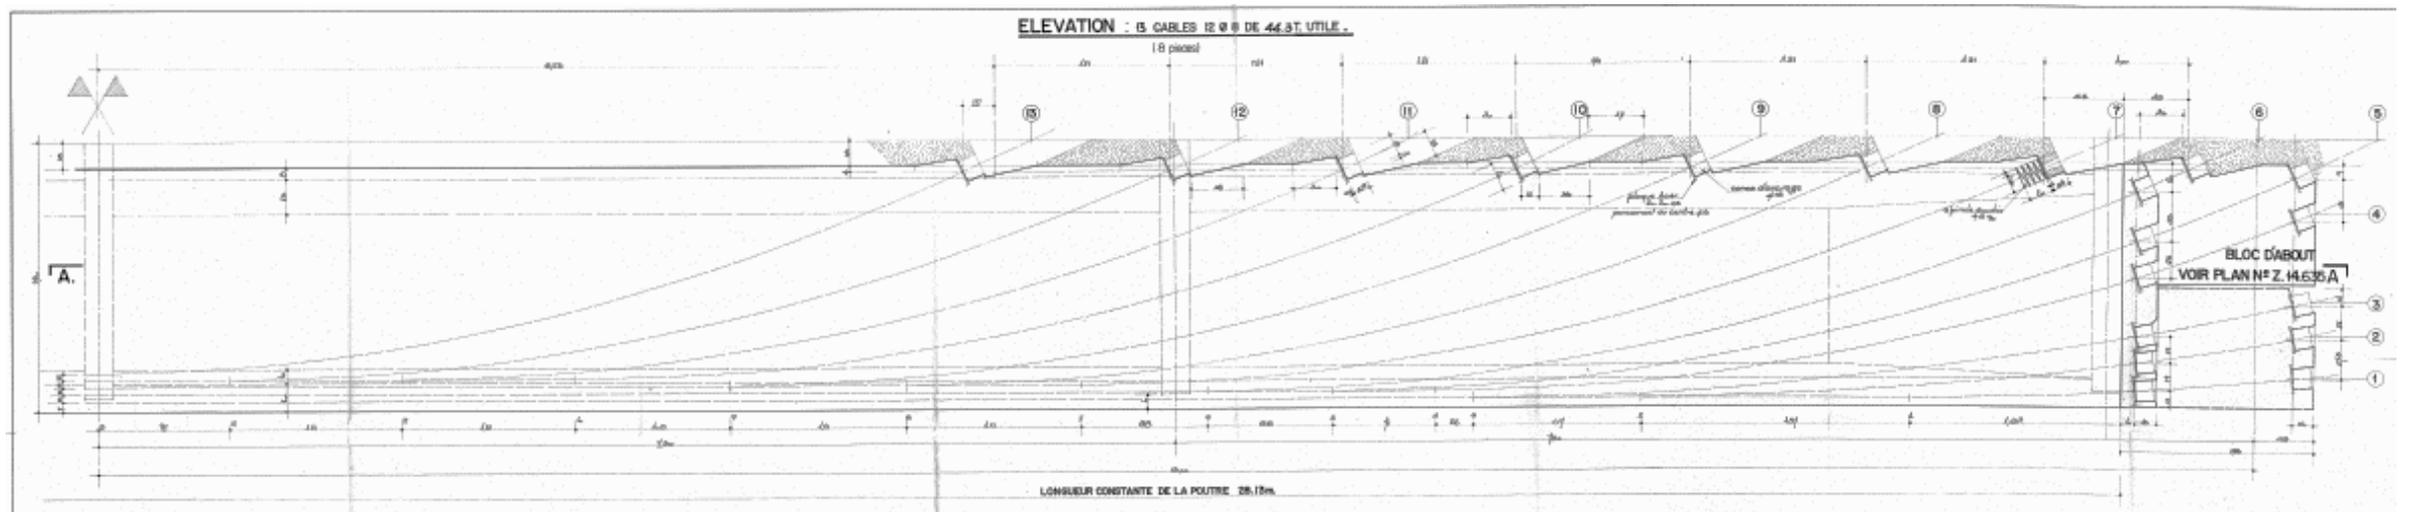
Poutres préfabriquées sur chantier

- 2 phases de précontrainte par post-tension
- Présence de remontées de câbles dans la dalle de tablier

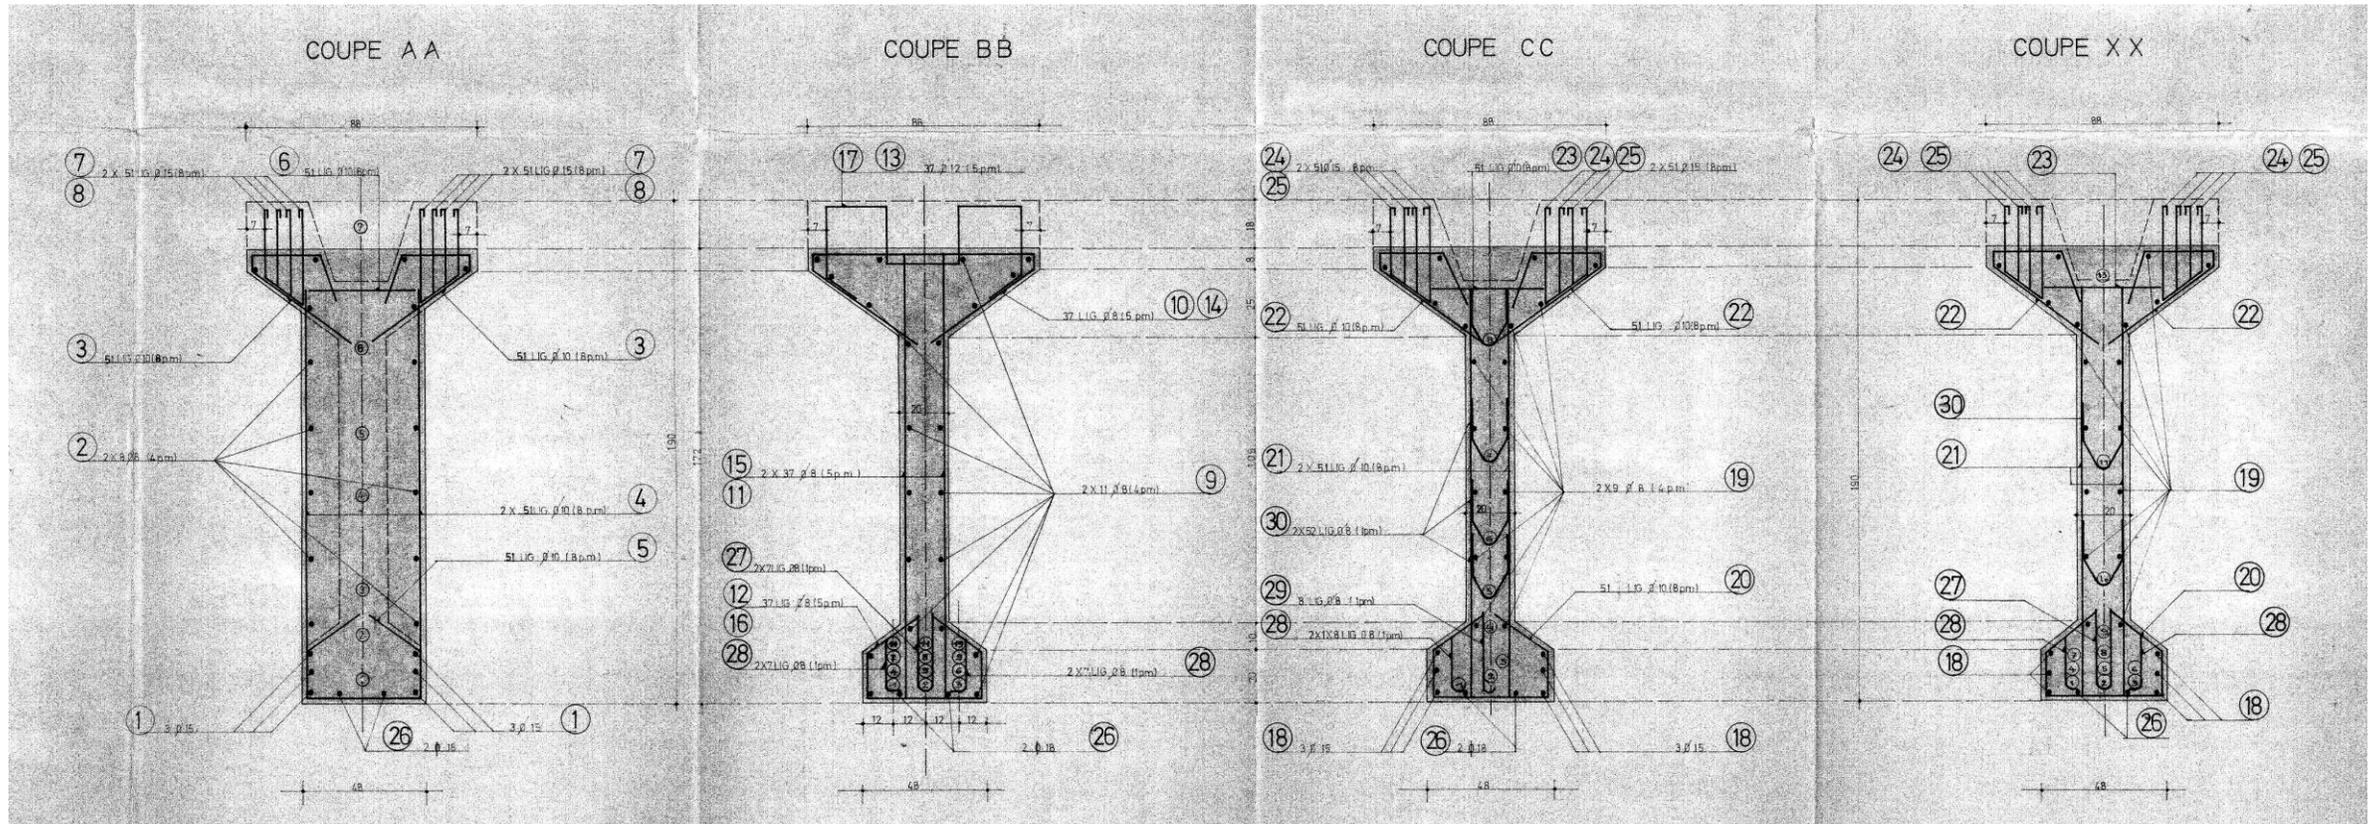
Poutres préfabriquées sur chantier – Faible ancrage des étriers

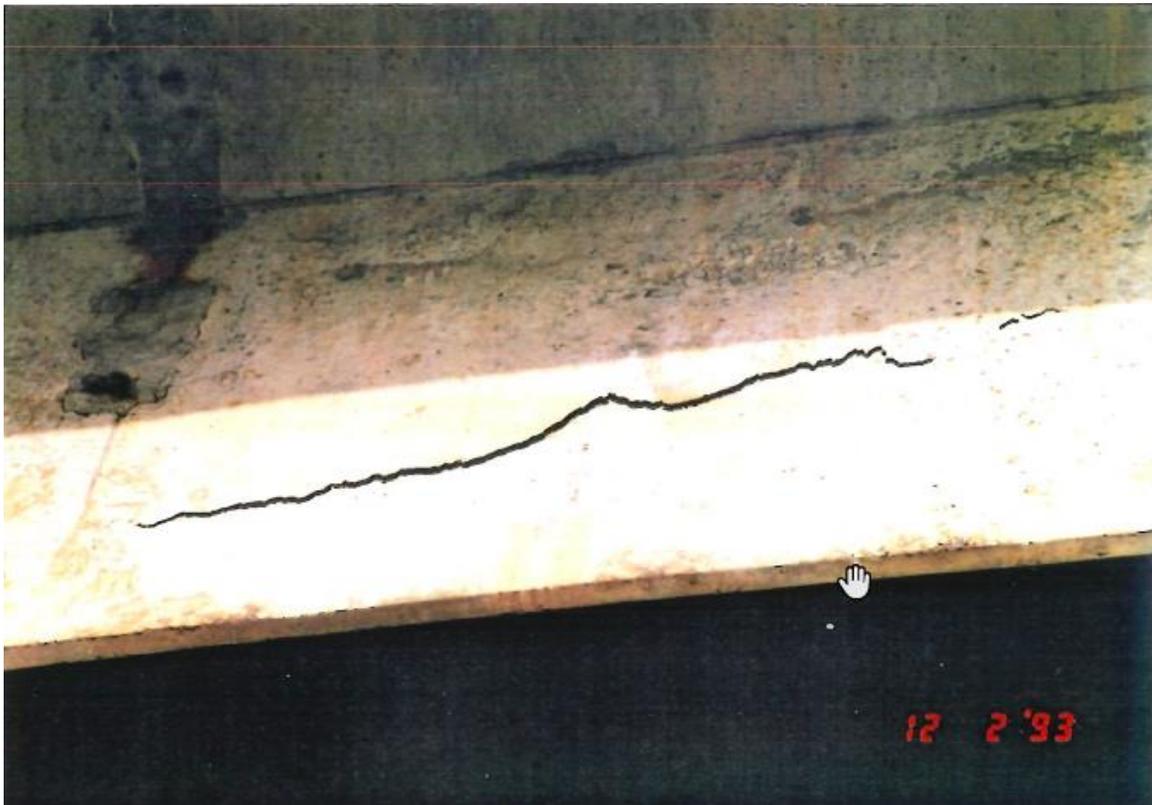
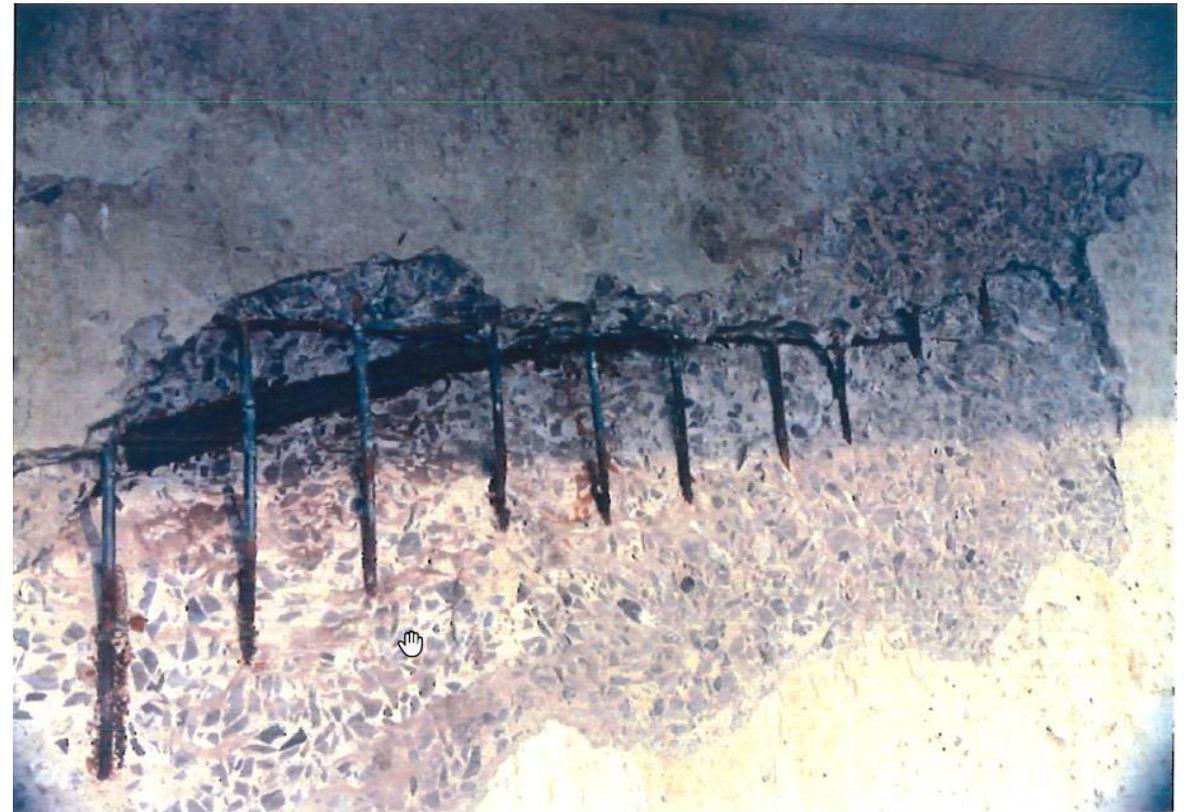
Etat des poutres après 50 ans :

Fissures dans les semelles des poutres, gaines corrodées, injection imparfaite, circulation d'eau, présence de chlorures dans le coulis d'injection, corrosion, fils rompus ou perte de section, nids de gravier, traces d'humidité

Evolution des désordres : + 20 % de poutres atteintes entre 1996 et 2009

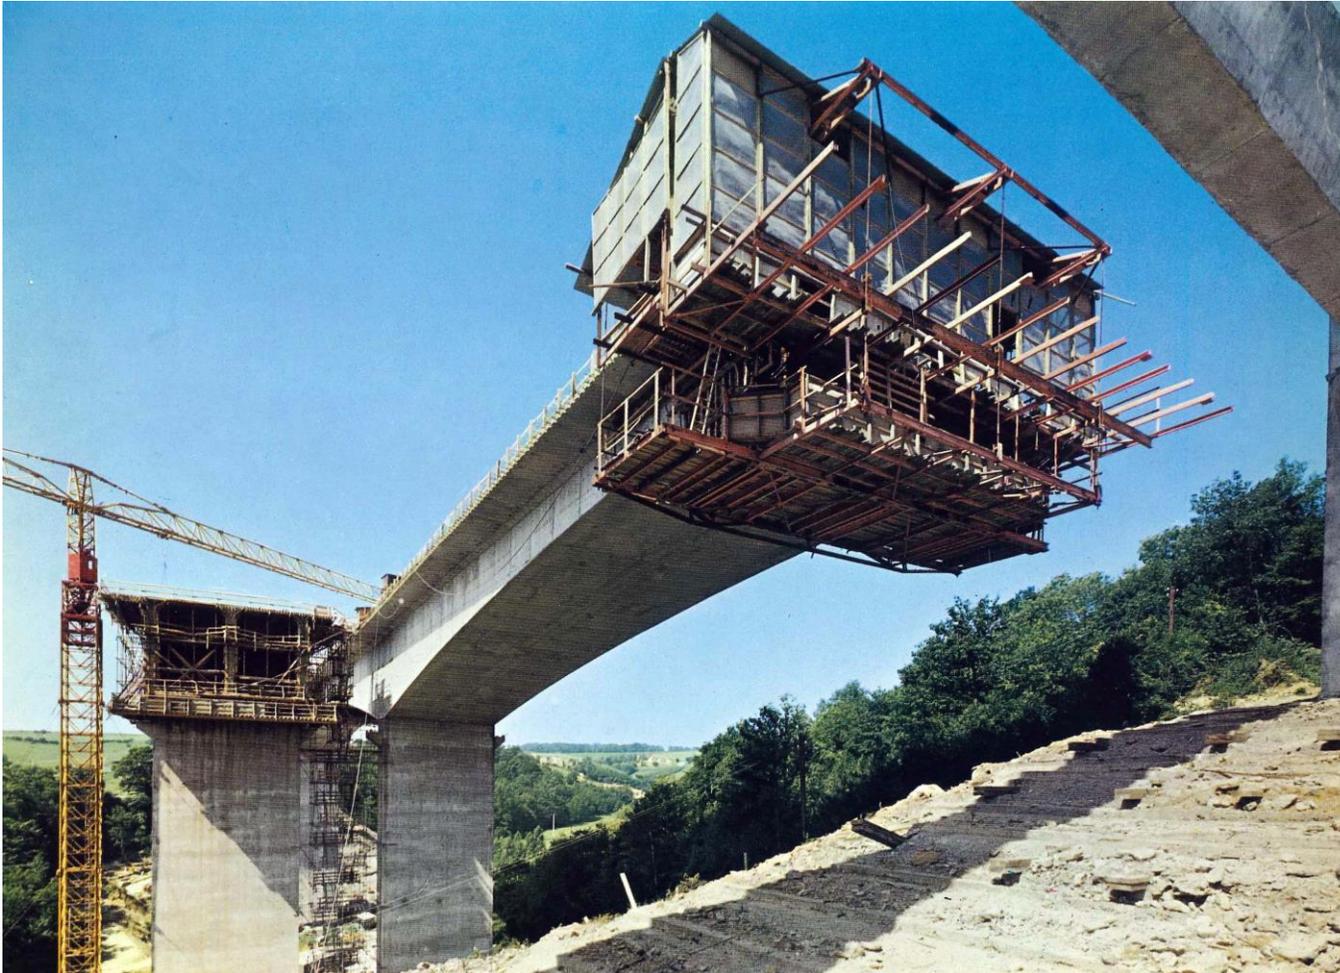
Les travées centrales Pont caisson en béton précontraint construit en encorbellements

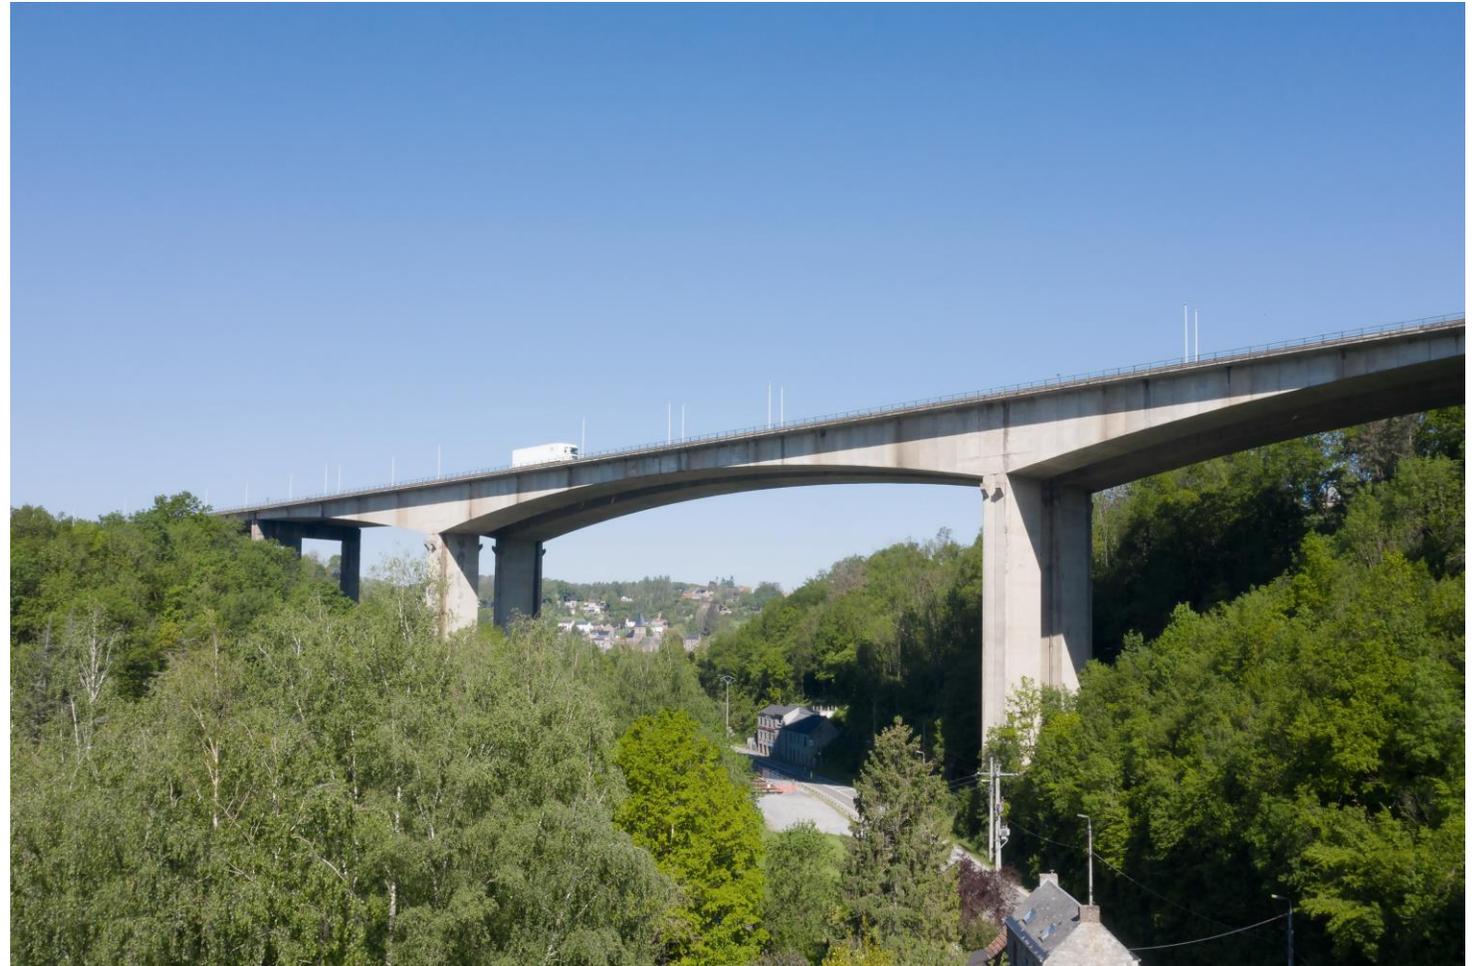
Caissons en béton précontraint à inertie variable – Hauteur variant de 2 à 9,20 m

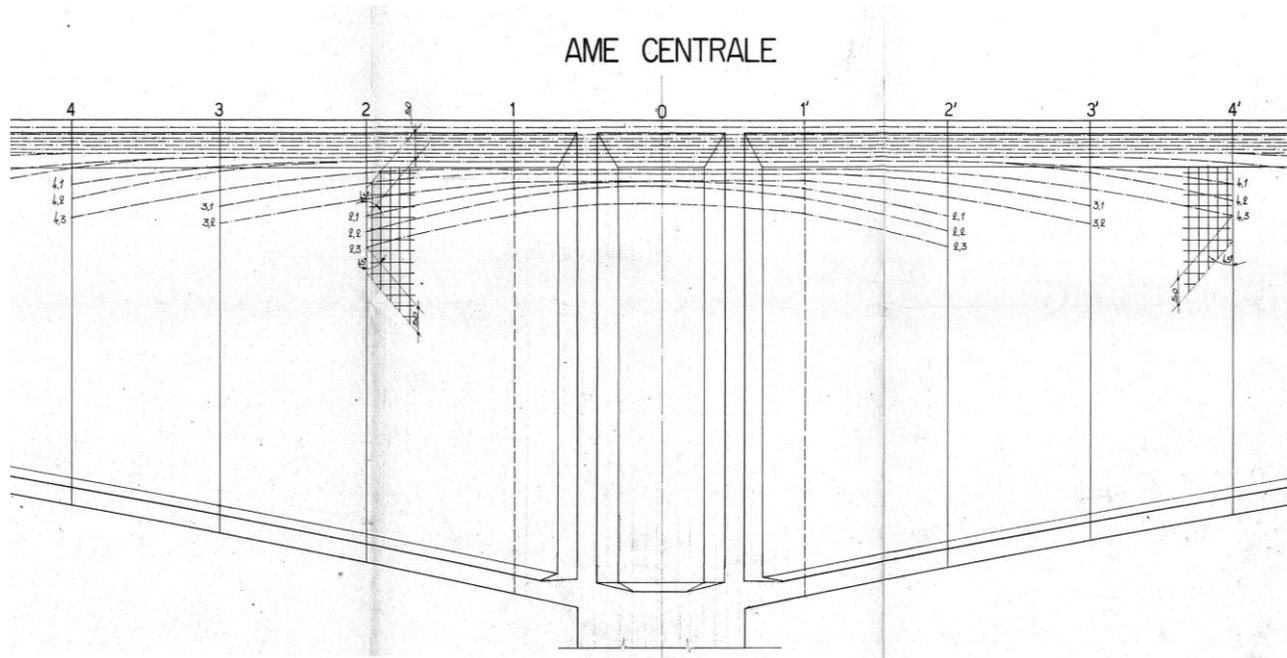
Construction en encorbellement

Câbles de fléaux

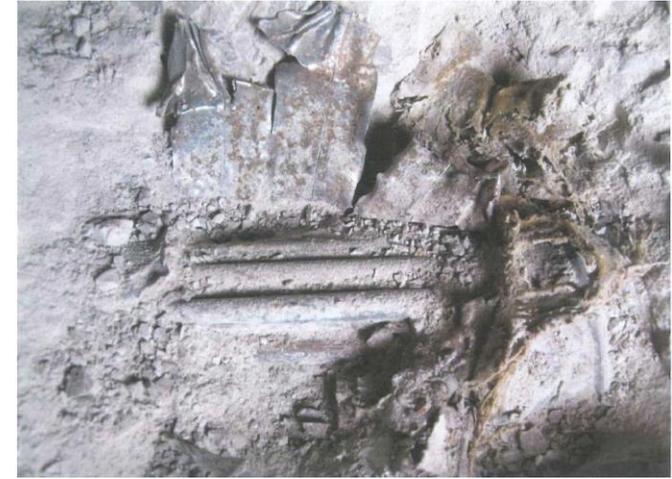
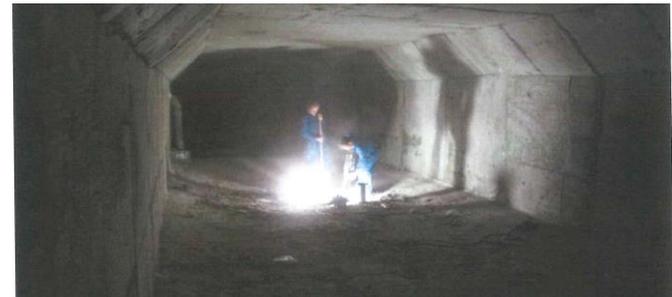
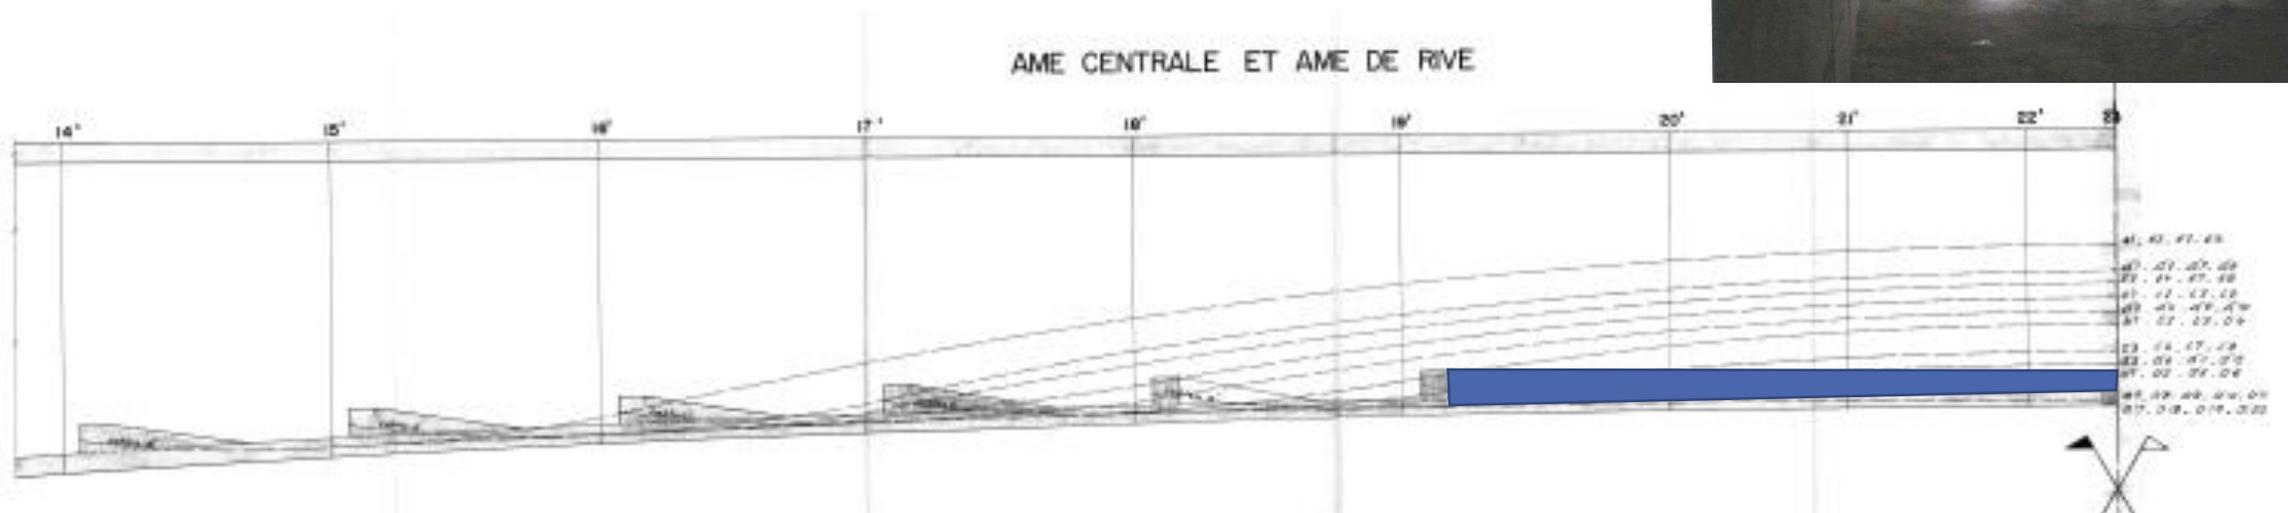
Accumulation d'eau au-dessus des câbles de continuité

- Eau + CL⁻
- Dégagements
- Corrosion
 - fils : peu ou pas
 - Gaine : percement : 5/11
 - Injection : bonne
- Chlorures :
 - > limite (0.08 %) 5 cas sur 11

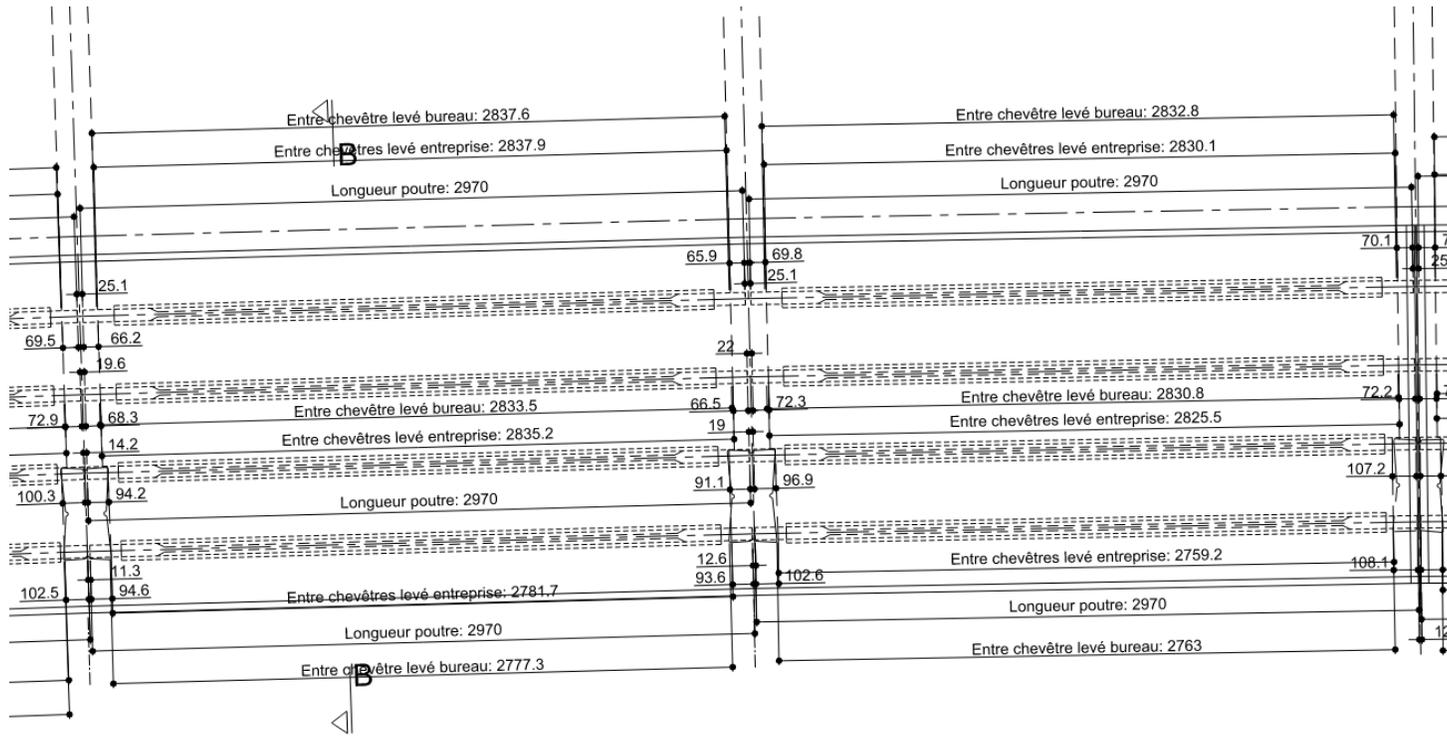
Longueur des poutres et calepinage précis % aux piles en place

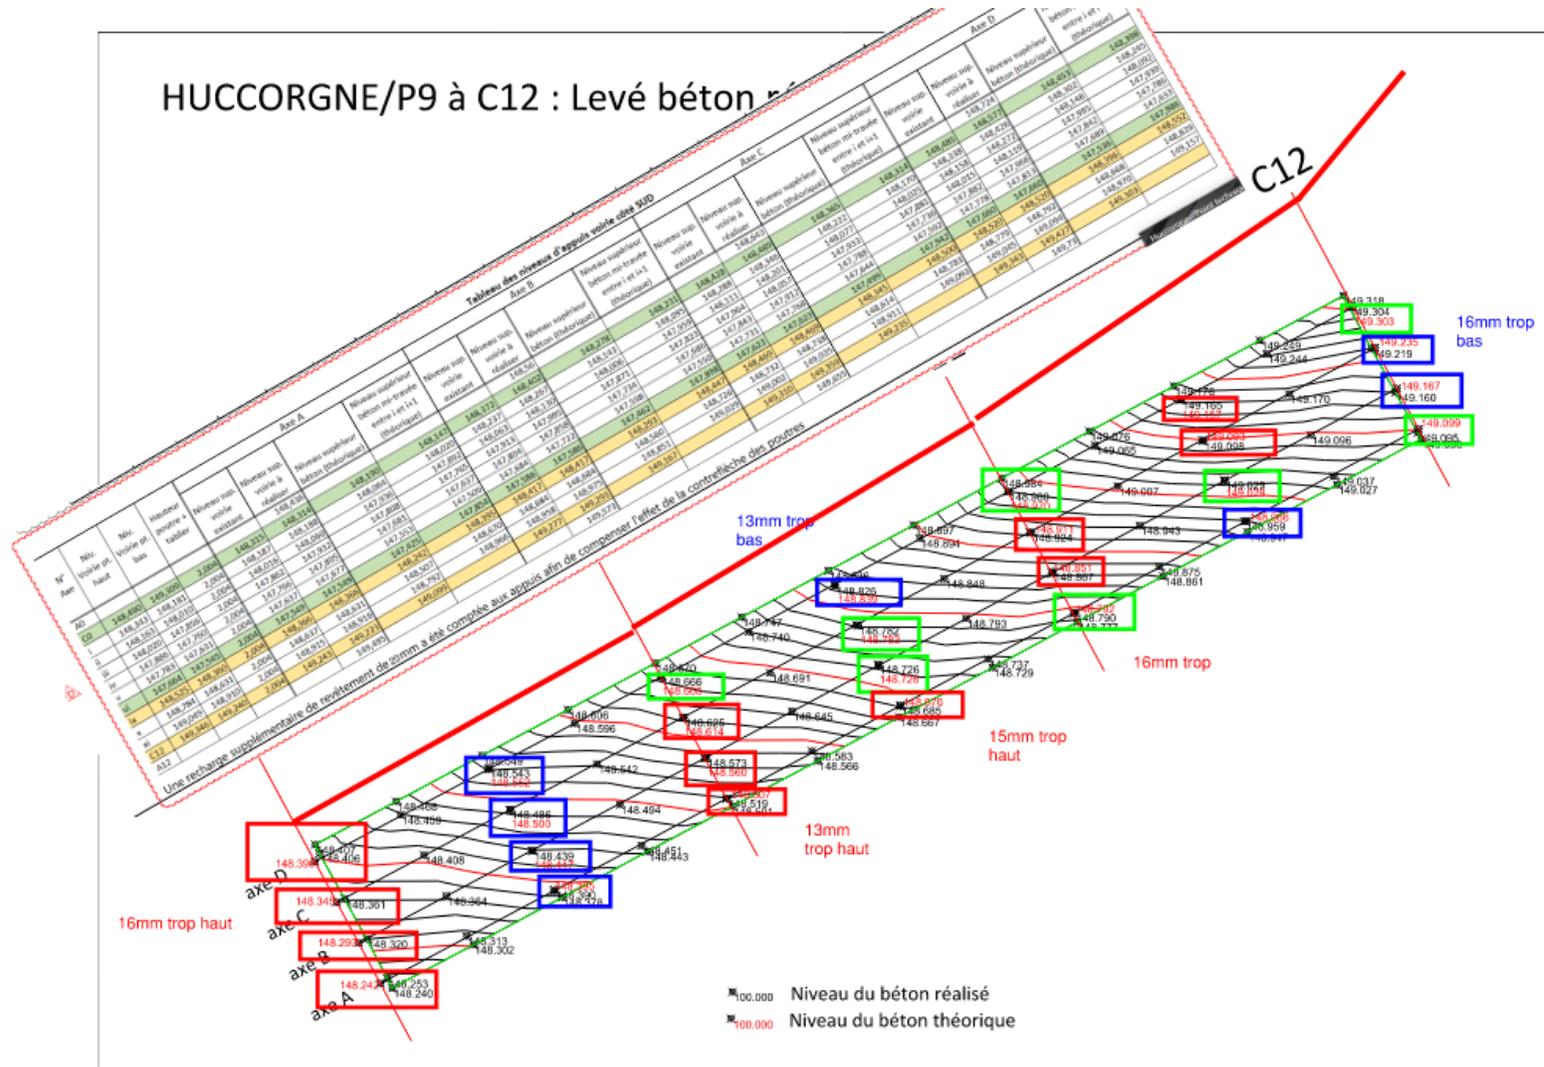
Relevé du niveau béton après bétonnage dalle

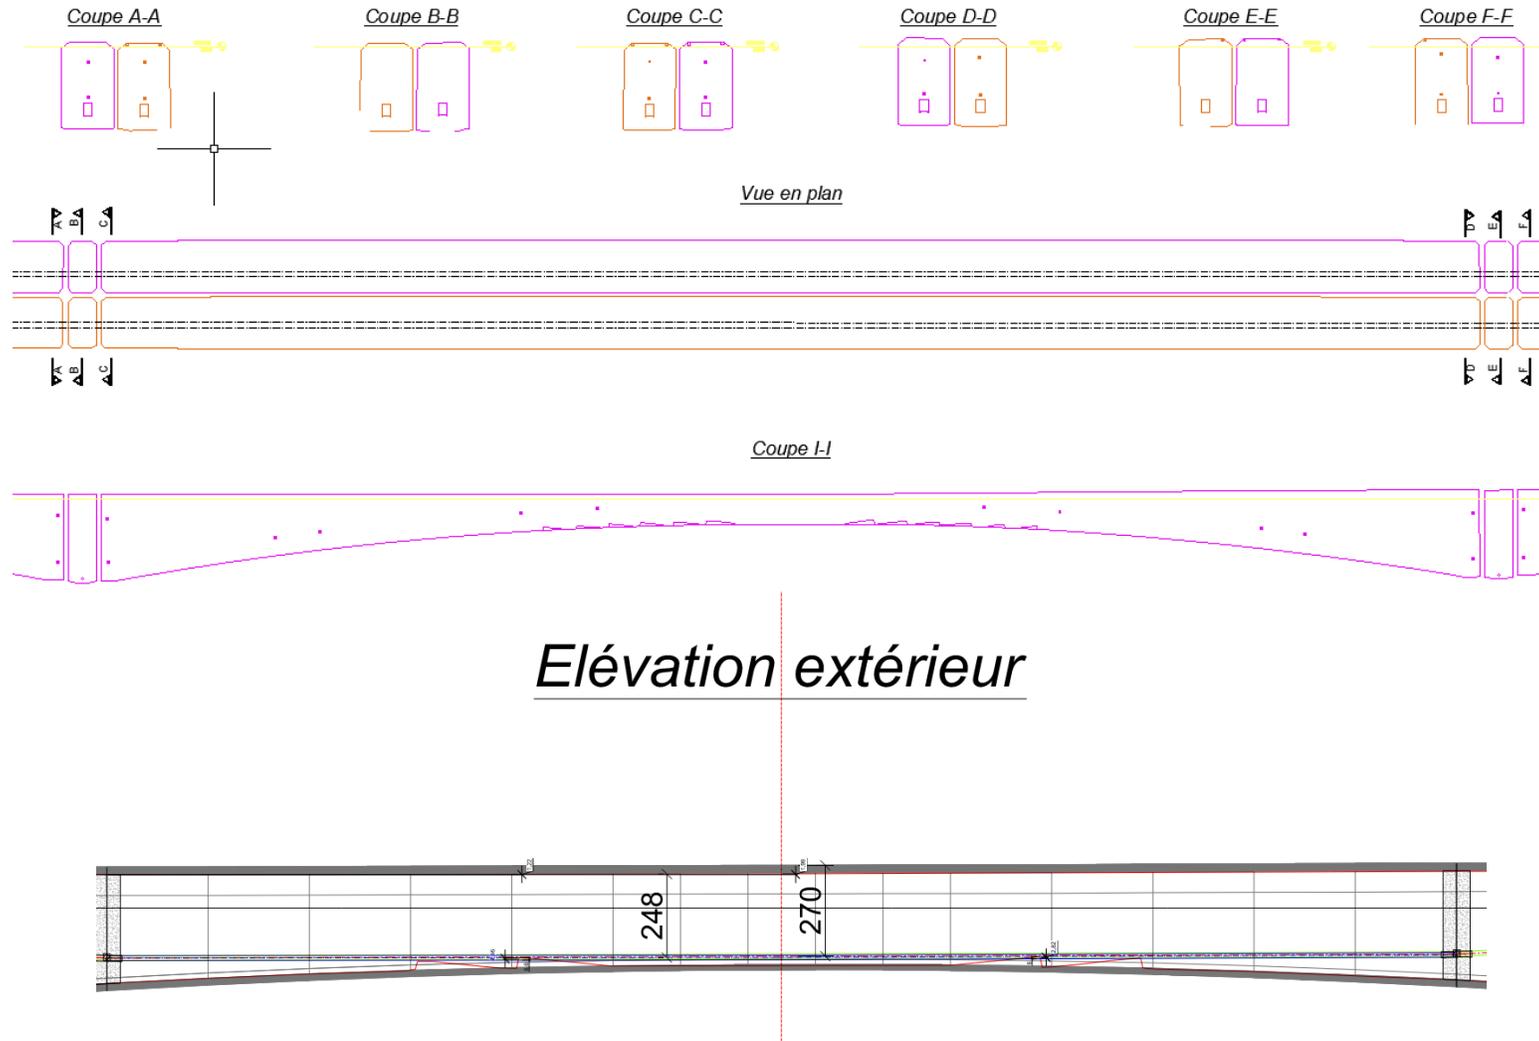
Positionnement des câbles additionnels % nuage de points

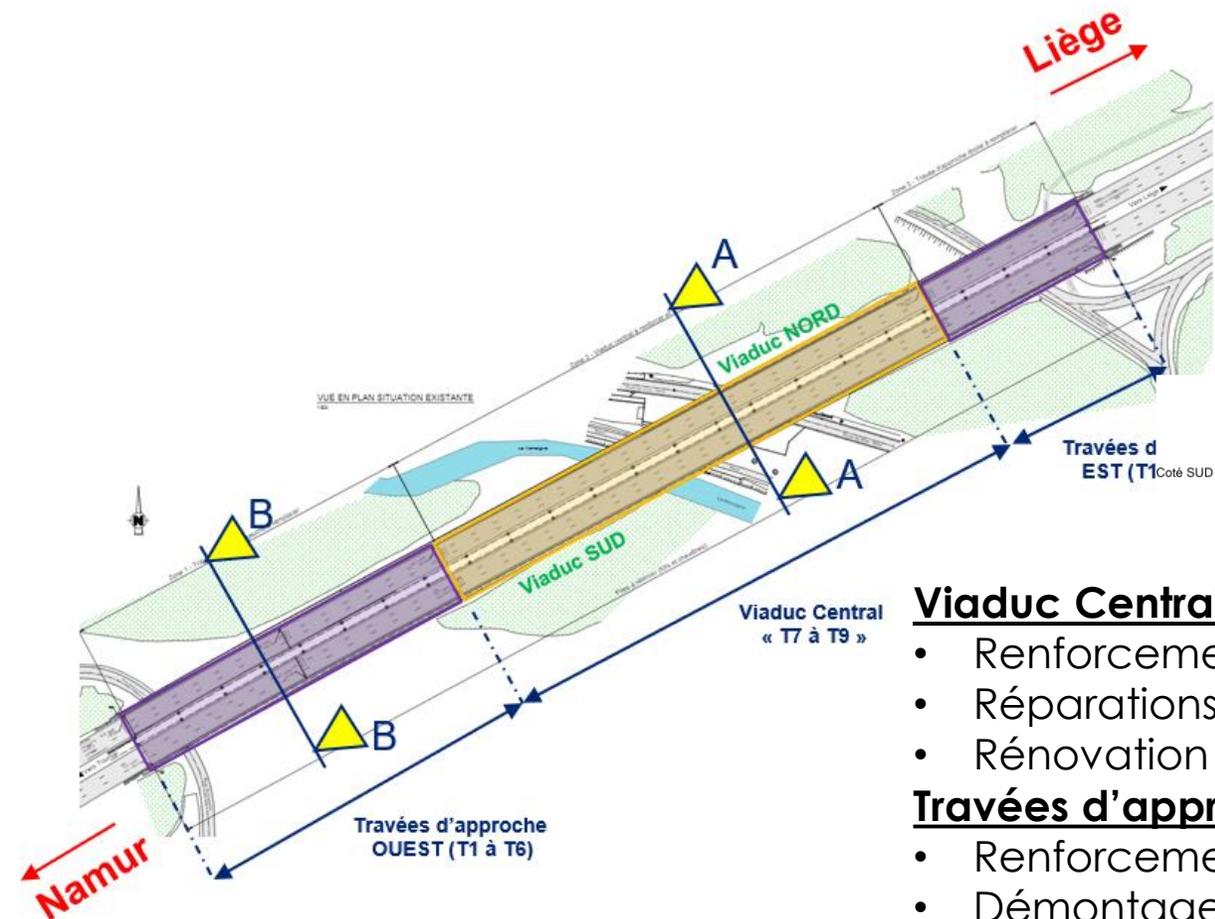
- Réhabilitation de 18.000 m² de tablier de pont
- 72 nouvelles poutres en béton précontraint sur 144 nouveaux appuis
- 3.000 m³ de béton coulé en place et 2.000 m³ de béton préfabriqué
- > 3 km de nouveaux câbles de post-contrainte

Objets principaux des travaux
