CERES

*Le Terril du Hénâ - Les défis de sa  
stabilisation à son évacuation finale*

09 octobre 2017

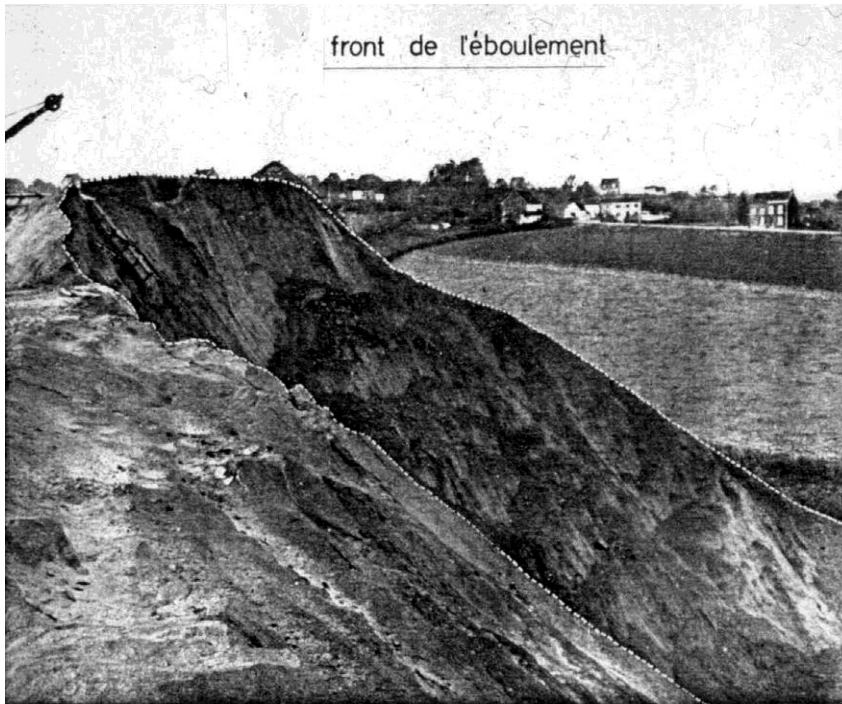
TERRIL DE LA HENA - EBOULEMENT DE 1954

# Glissement du Hénâ 1954

- > Cause du glissement : talus de 30 m de haut à 45° et pied gorgé d'eau
- > Volume concerné 42000m<sup>3</sup> - longueur 250m

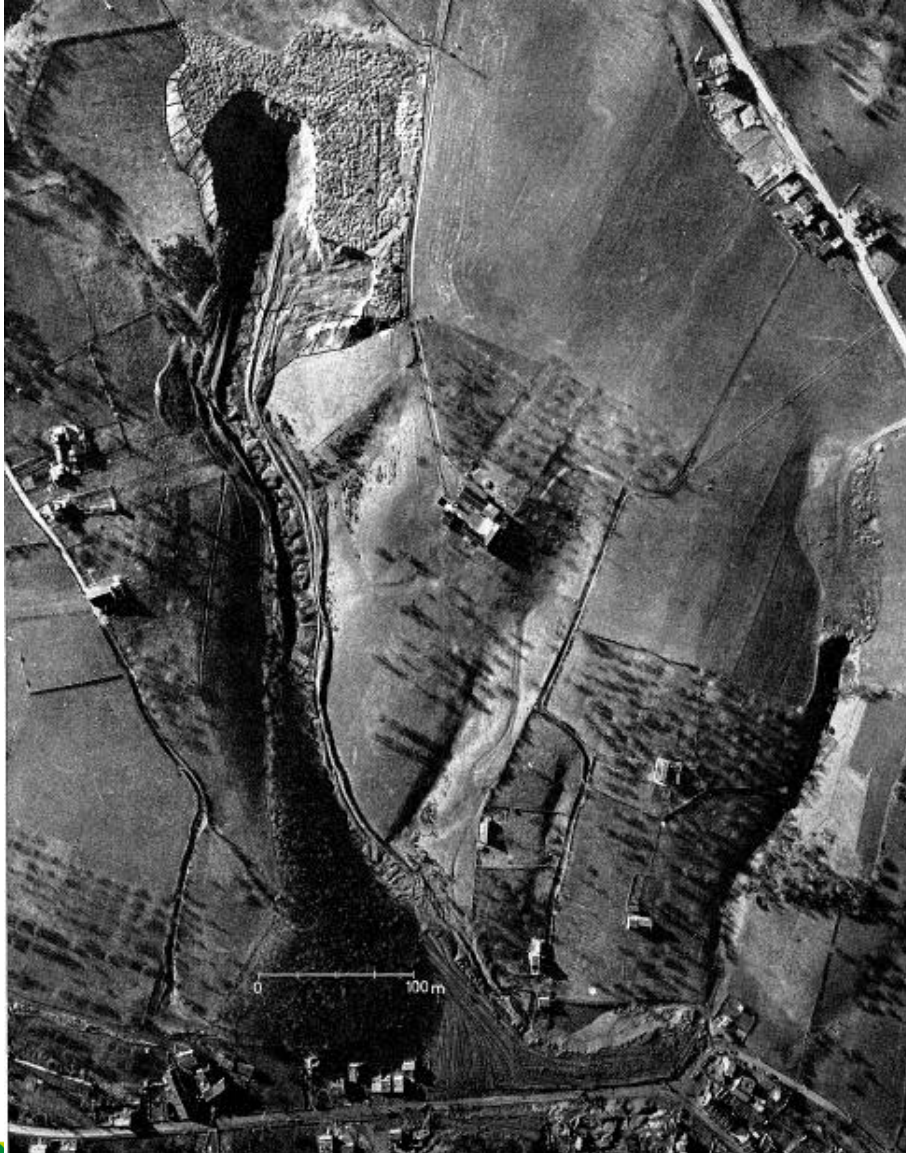
## Glissement de Bressoux 1961

➤ Cause du glissement : Hauteur de nappe et circulation d'eau sous terrain

➤ Volume concerné  $150000\text{m}^3$  - longueur 600 m

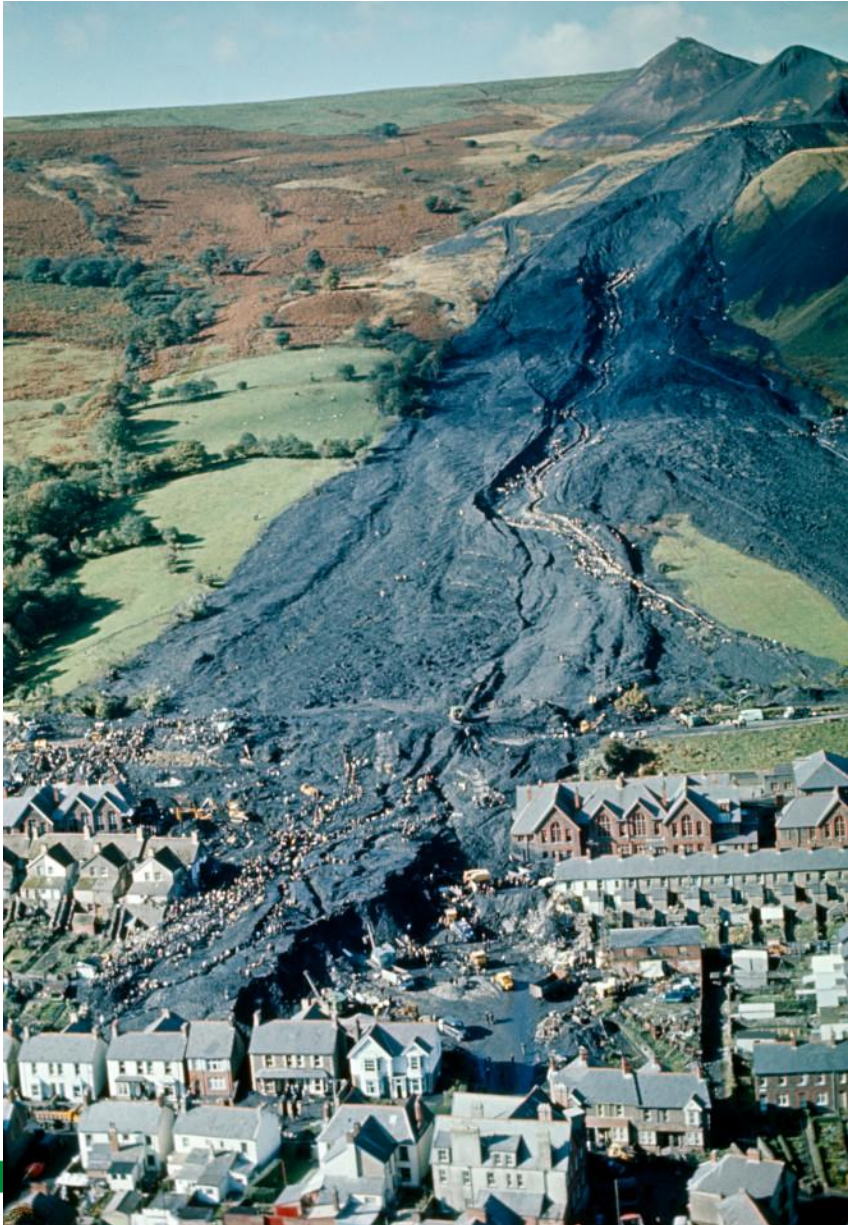
## Aberfan (UK) 1966

> Glissement d'un terril de résidus miniers saturé d'eau

➤ 140000 tonnes

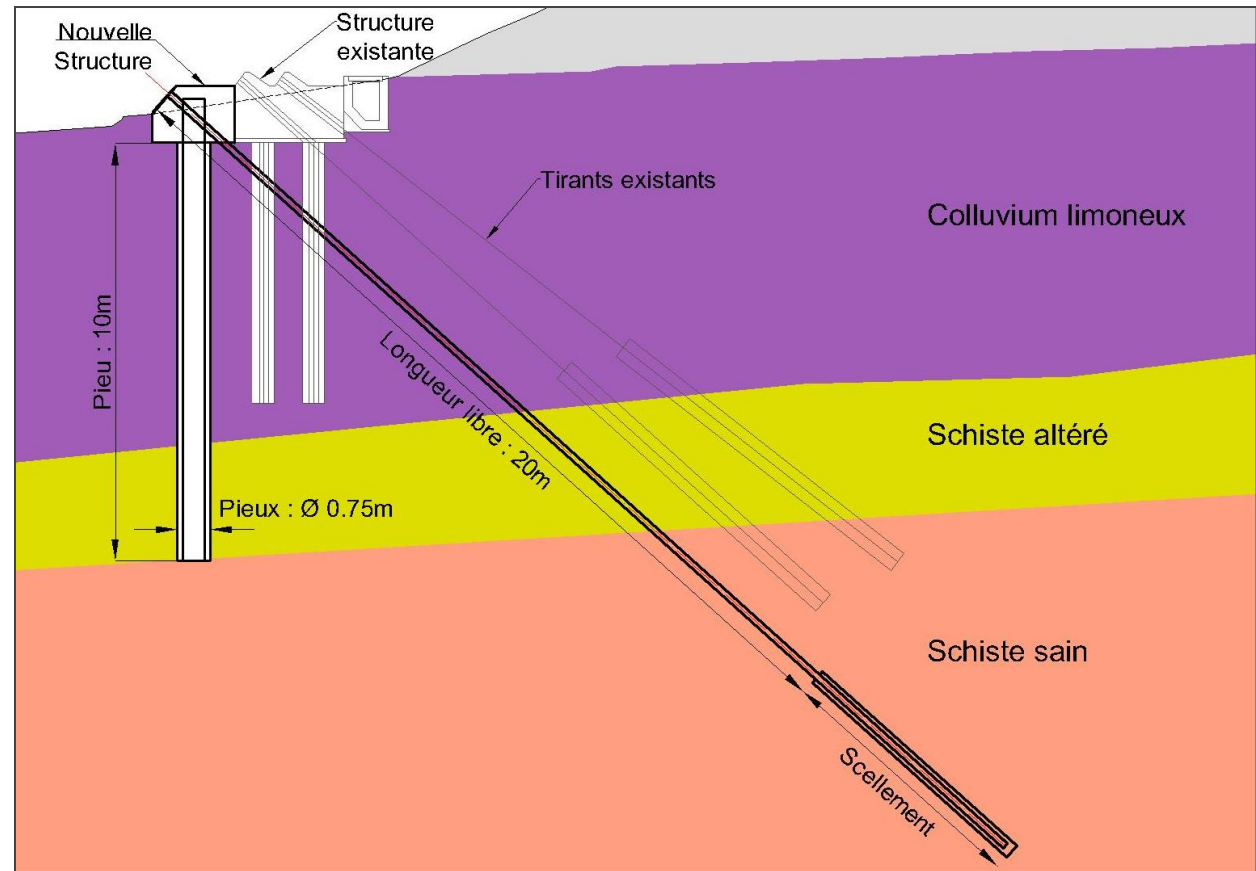
# 2012 – Confortement du massif de contrebutage

Pieux	
Longueur	10-11 m
Diamètre	0.75 m
Nombre	20 unités

Longueur	5-6 m
Diamètre	0.46 m
Nombre	52 unités

Tirants	
Longueur	27 m
Diamètre	40 mm
Nombre	19 unités

Longueur	18 m
Diamètre	36 mm
Nombre	54 unités

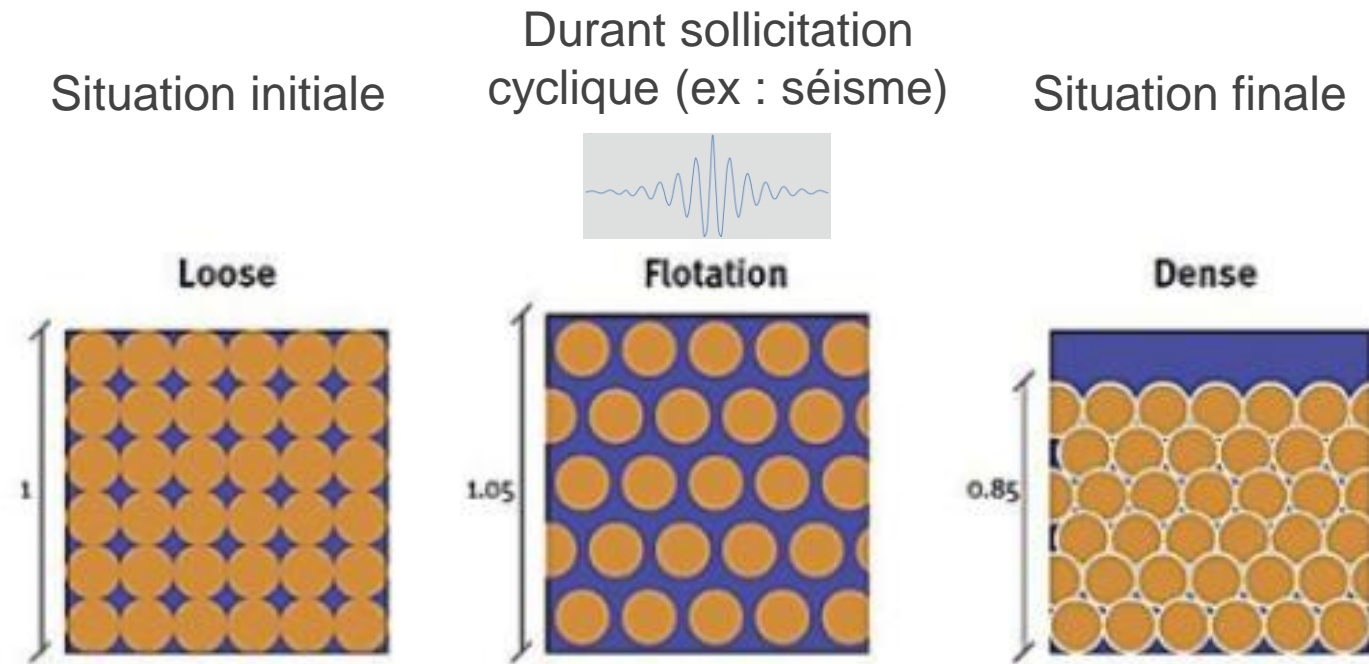
- Principe de **liquéfaction** des sols saturés peu compacts

Perte temporaire de toute capacité portante

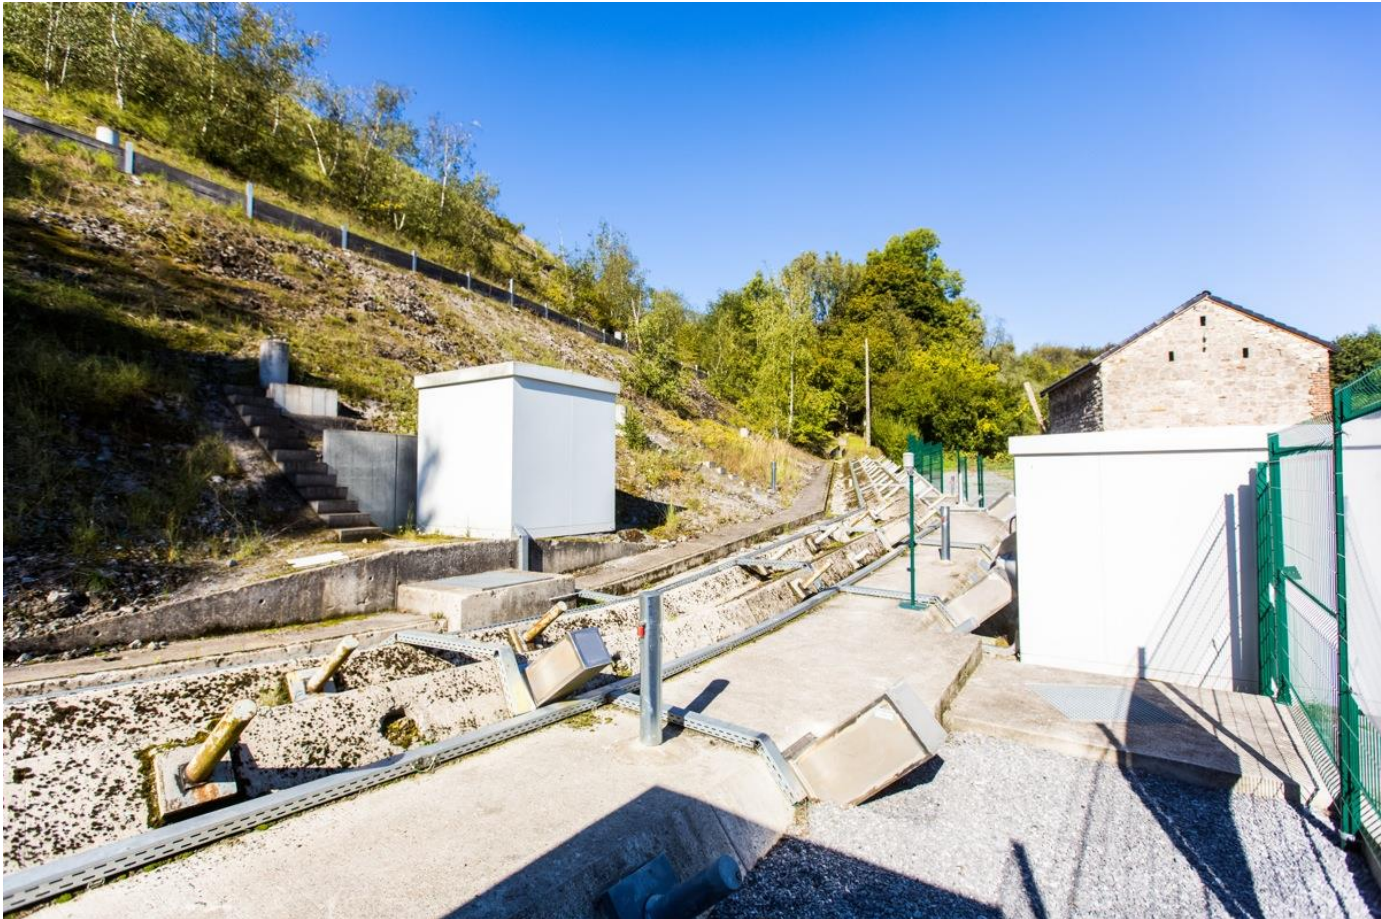
- Situation actuelle au pied du massif de scories

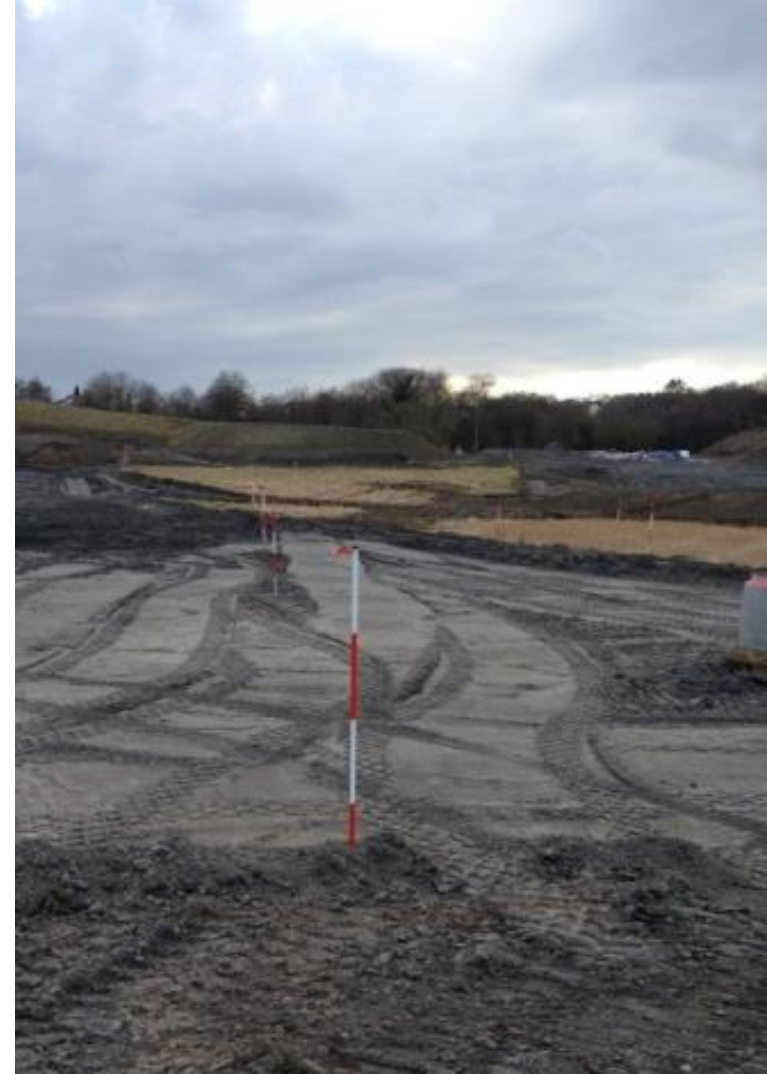
## ● Principe:

- Pente 3/1
- Terrasse pente 2%
- Terrasse de 24 m min et 100m max

- utilisation de jalons
- Utilisation d'une canne GPS
